ANWENDUNGSBEISPIEL KAMMROST

SICHTSCHUTZELEMENT

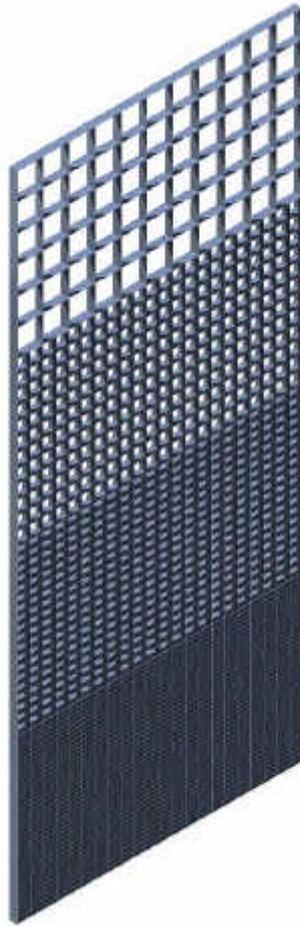
Entlang einer Straße sollte eine Sichtschutzwand aus verzinkten Stahlrosten errichtet werden, welche sich zum späteren Bewuchs mit Kletterpflanzen eignet.

Geplant wurden einzelne Elemente mit verschiedenen Maschenweiten, die untereinander verschraubt werden konnten. Die Ausführung erfolgte als Vollgitterrost.
